LISBOA ENOVA - PONTO DE ENCONTRO:
EXEMPLOS DE REABILITAÇÃO SUSTENTÁVEL
Ricardo Rosa, arq. MA Energia e Ambiente

EXEMPLOS DE REABILITAÇÃO SUSTENTÁVEL

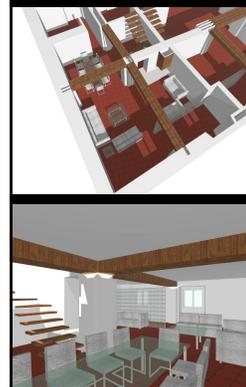
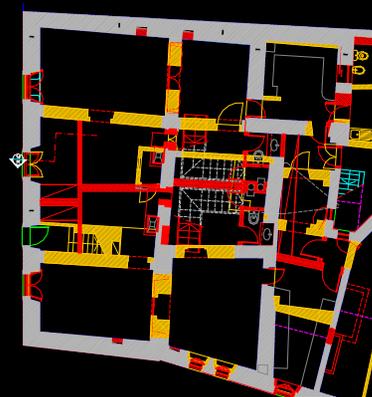
PLANTA GERAL - VOLUME PRINCIPAL (alterações)

1. *Conforto térmico no Inverno* - Introdução de isolamento térmico exterior em paredes e coberturas; abertura de novos vãos para promover os ganhos directos.
2. *Ventilação natural* - abertura de novos vãos e eliminação de paredes divisórias interiores e lajes para potenciar a ventilação natural.
3. *Sombreamento* - Introdução de sun screens a nascente, sul e poente.
4. *Iluminação natural* - abertura de novos vãos envidraçados.
5. *Organização funcional* - maximização de iluminação e ventilação natural.
6. *Ciclo de vida energético dos materiais e sua integração nas tecnologias tradicionais* - introdução de vigas estruturais de madeira, isolamento térmico em placas de cortiça, materiais da região (xisto e mármore), tijoleira, etc.
7. *Aquecimento de águas domésticas* - sistema de aquecimento a painéis solares e caldeira central a gás de garrafa.

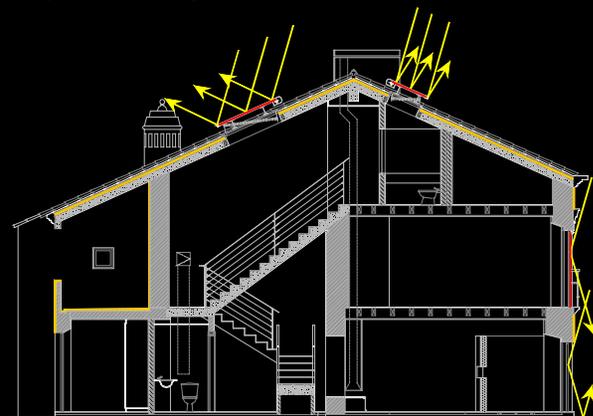
Diagrama de Radiação Solar vs Sombreamento - VERÃO

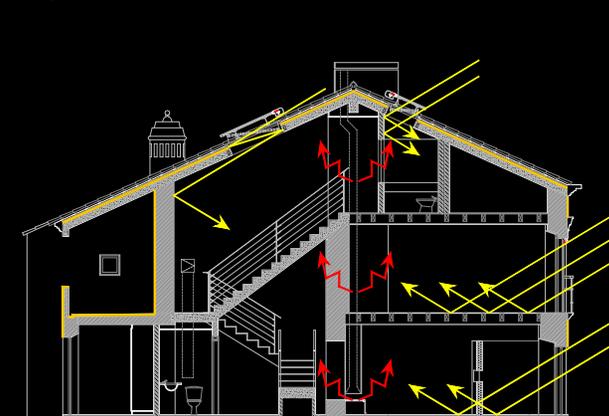
Diagrama de Ganhos Directos Exteriores e Interiores - INVERNO

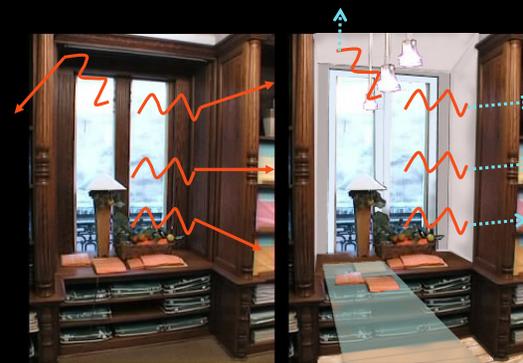
Maximização da Massa Térmica

1. *Sombreamento* - Introdução de sun screens a nascente e sul.
2. *Massa térmica* - maximização de massa térmica aparente.
3. *Ventilação natural* - definição de estratégia e introdução de elementos que potenciem a ventilação natural.
4. *Iluminação natural* - maximização de iluminação natural.
5. *Organização funcional* - maximização de iluminação natural.

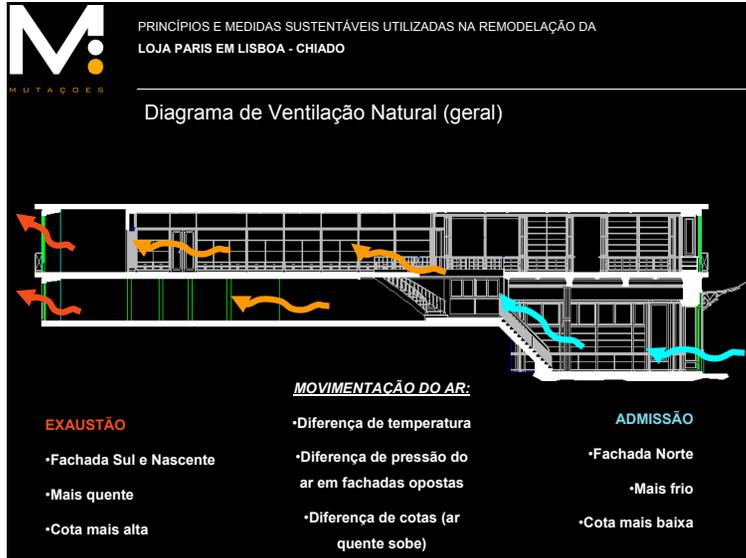
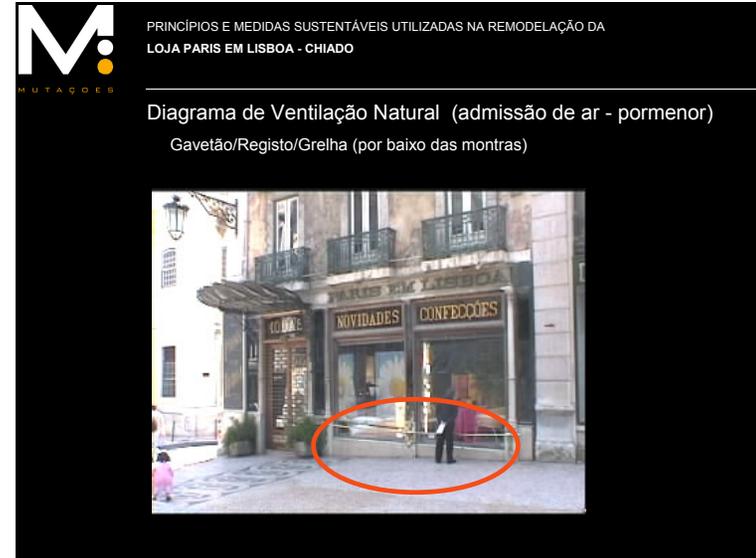
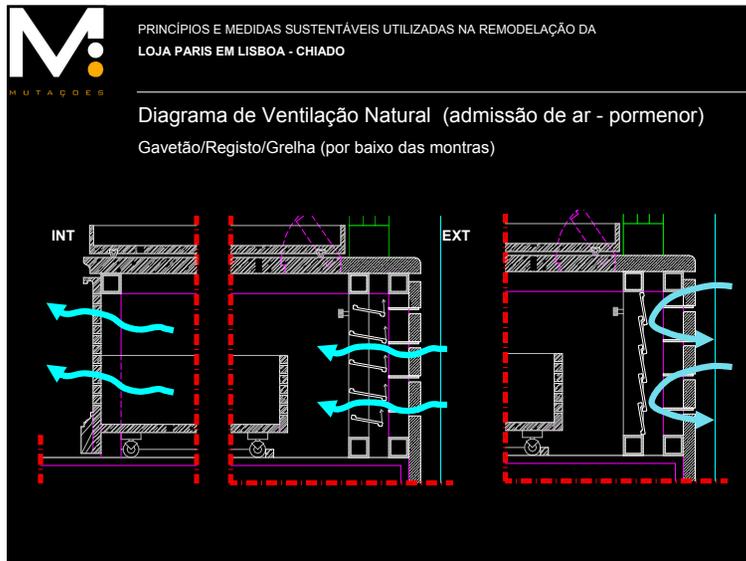
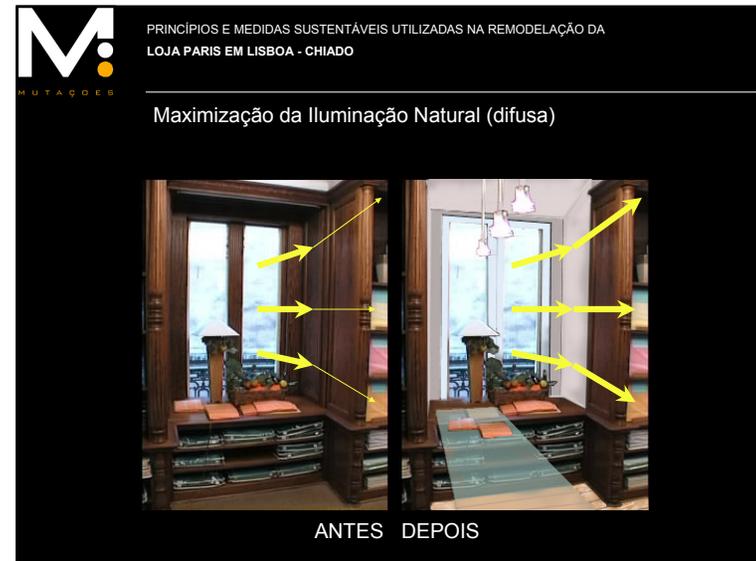
ANTES DEPOIS

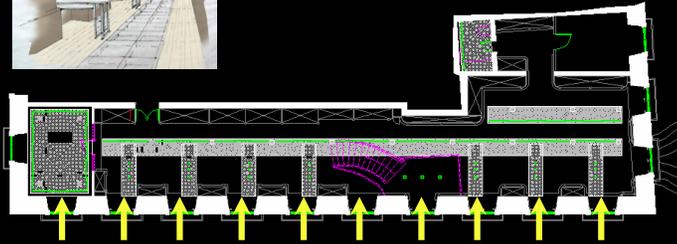
Organização Funcional / Iluminação

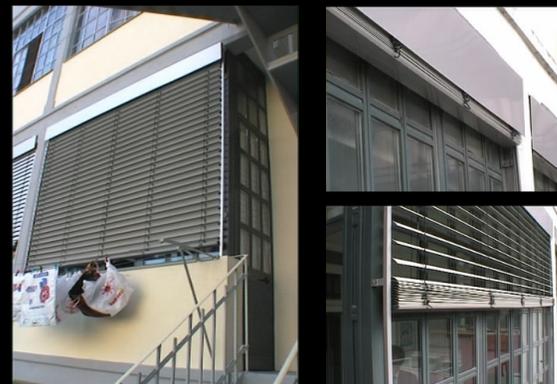
Sombreamento Exterior – Estore de lâminas orientáveis (Fachada Poente)

1. **Sombreamento** - Introdução de estores de lâminas orientáveis exteriores a poente e "sun screen" a nascente.
2. **Isolamento térmico** - introdução de isolamento térmico exterior em placas de cortiça com 4cm de espessura nas paredes (fachada poente).
3. **Isolamento térmico/Correção de ponte térmica** - introdução de isolamento térmico exterior em placas de cortiça com 2cm de espessura nos pilares e vigas (fachada poente).
4. **Isolamento térmico** - introdução de caixilharia de alumínio e vidro duplo.

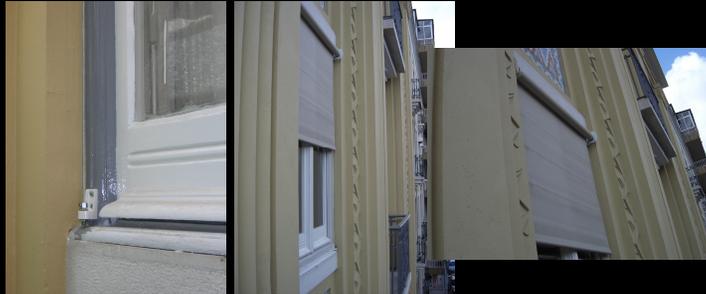
Sombreamento Exterior – Sun Screen (tela micro-perfurada)
Fachada Nascente

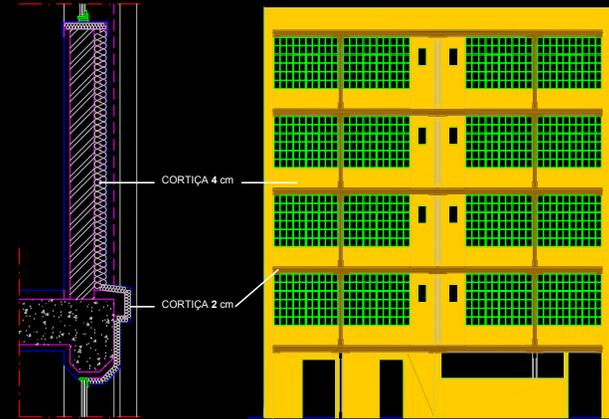
Isolamento Térmico Exterior – Fachada Poente

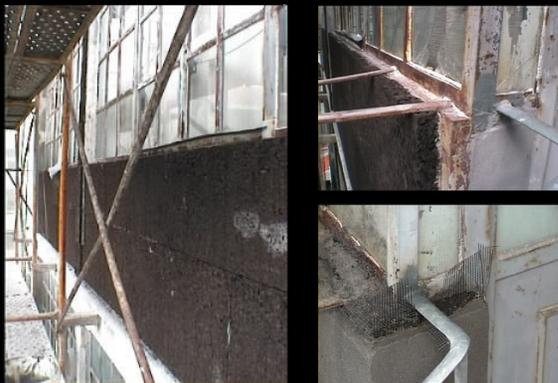
Isolamento Térmico Exterior - Paredes

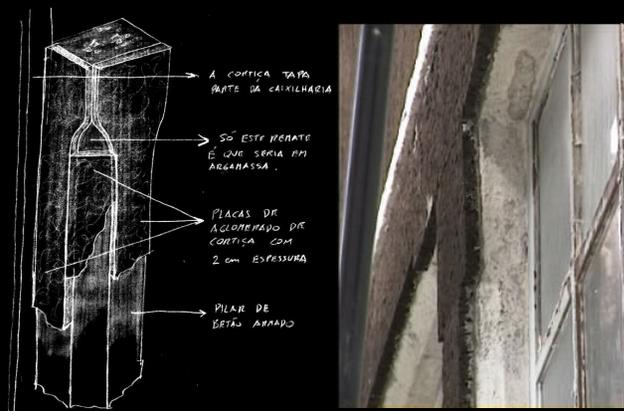
Isolamento Térmico Exterior - Pilares/Vigas

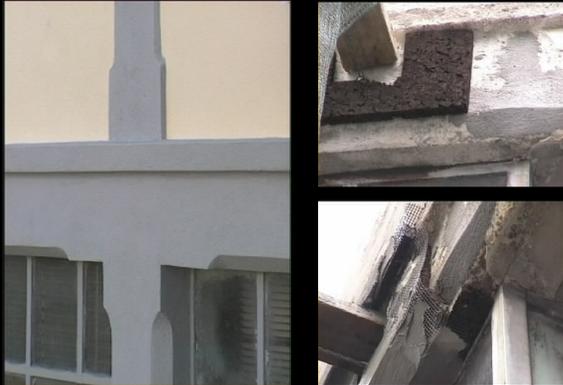
Isolamento Térmico Exterior - Pilares/Vigas

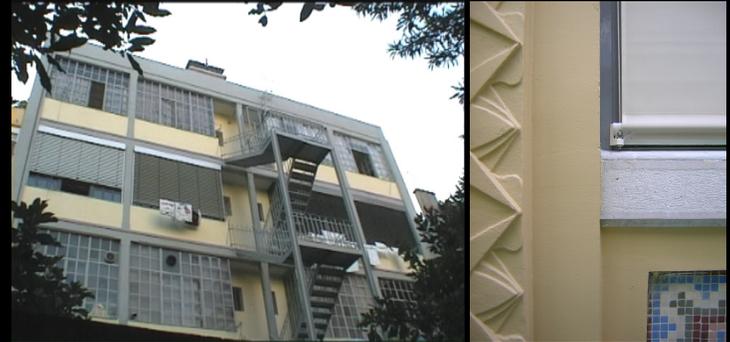
Resultado Final
